LE SOUS-MARIN ARGENTIN « SAN JUAN »

TRAGEDIE EN ATLANTIQUE SUD

EVENEMENTS, ANALYSE ET SPECULATIONS

Raimund Wallner

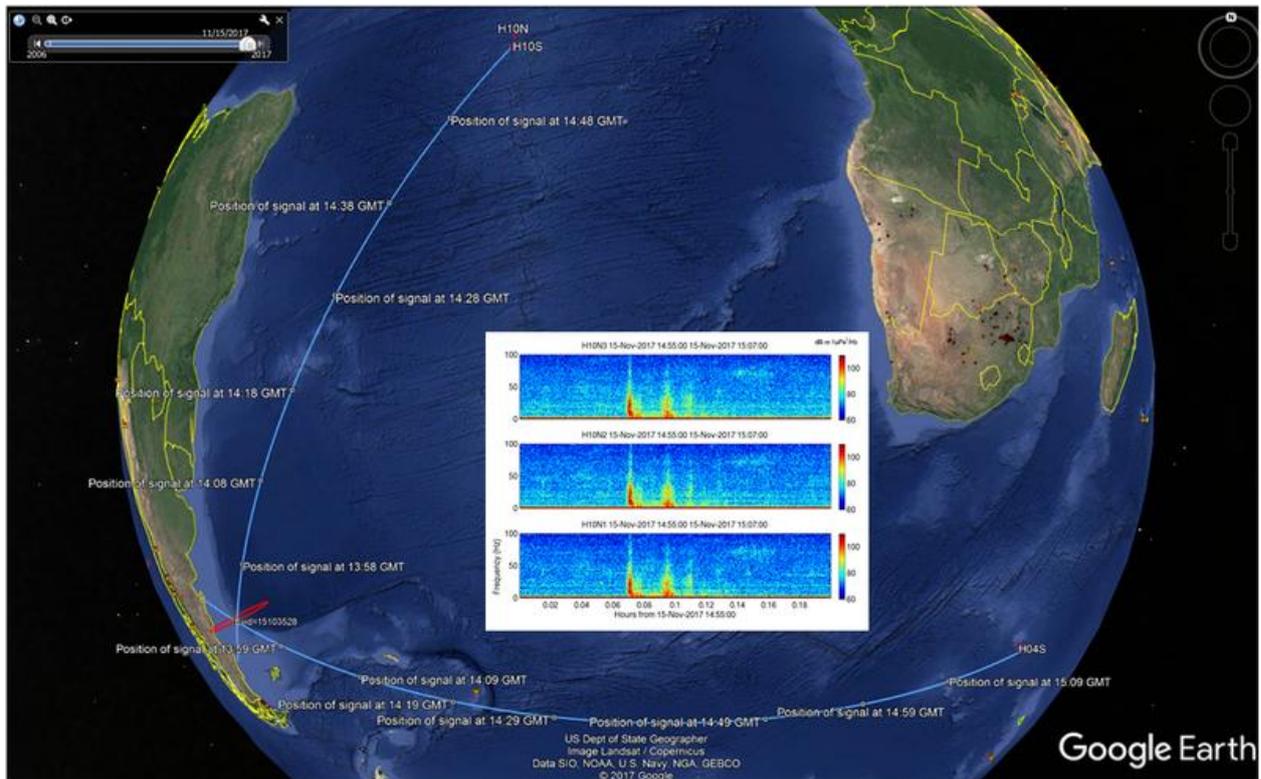
Ce n'est que le 23 novembre que l'on a su que deux stations d'écoute sous-marine avaient localisé à 10h59 heure locale (13h59 GMT), soit trois heures et demi après le dernier contact, un bruit qui avait les caractéristiques d'une explosion. Sur les 300 stations de surveillance qu'utilise « L'Organisation du traité d'interdiction complète des essais nucléaires » (CTBTO), dont le siège est à Vienne, pour surveiller les explosions nucléaires sur tout le globe, 11 sont sous-marines. Deux d'entre-elles ont obtenu une détection et le croisement des relèvements donne une position à 20 nautiques au nord de la dernière position connue du « San Juan ». Pour atteindre la station HA10 sur l'île de l'Ascension en Atlantique sud, le signal a mis exactement une heure (environ 5400km) et une heure et vingt minutes (environ 7000km) pour atteindre la station HA04 sur l'île de Crozet au sud de l'océan Indien. Comme l'indique le site web du CTBTO (2), les analystes spécialisés, habitués aux signaux relativement forts d'une

explosion nucléaire, ont travaillé 8 jours pour extraire de l'énorme volume d'informations provenant de ces deux hydrophones un signal qui soit corrélé avec la disparition du « San Juan ». Le résultat de cette analyse fine [et compliquée] a été aussitôt mis à la disposition du gouvernement argentin. Il s'agissait d'une courte impulsion en bande étroite à très basse fréquence. Prudent, le CTBTO commentait ainsi cette « anomalie hydroacoustique » : « Nous ne pouvons simplement faire état que de la détection d'un signal né quelques heures après le dernier contact du sous-marin et au voisinage de la dernière position connue de celui-ci : ce signal diffère des bruits naturels communément enregistrés dans l'océan »

Des experts sous-marins américains retraités qui dans leurs carrières ont, entre autres, fait partie des analystes du légendaire SOSUS (3), ont étudiés avec leur groupe internet l'anomalie dès les résultats du CTBTO connus. Je suis entré en contact avec la tête pensante du groupe, Bruce Rule. Il fut, pendant 42 ans, chef acousticien au sein du Bureau du Renseignement de l'US Navy et, à ce titre, fut chargé des recherches de l'USS « Thresher » (SSN-593) et de l'USS « Scorpion » (SSN-589) en 1962 et 1968. Il m'a confié que l'administration viennoise n'a pas répondu à ses questions mais qu'il a eu connaissance « par un pays de l'UE » de deux fréquences (4,4Hz et 4,68Hz) de l'anomalie du 15 novembre 2017. Au vu de son expérience des deux pertes américaines, il conclut qu'il ne devrait pas s'agir d'une explosion, mais d'un bruit d'implosion correspondant à la destruction [par écrasement] de la coque épaisse lorsque le sous-marin a dépassé son immersion de destruction. En utilisant un algorithme particulier il a trouvé, en prenant en compte un volume d'air de 1798m³ intérieur de la coque épaisse, une immersion de destruction à 389m pour une « fréquence d'impulsion de bulle » de 4,4Hz et à 448m pour 4,68Hz. Ces deux valeurs calculées ne sont pas en accord avec l'immersion de destruction, plus importante, de 600m affichée pour les sous-marins du type TR1700 (la vraie valeur est secrète). Dans son analyse diffusée sur son forum internet, Bruce Rule déduit de cela que l'énergie libérée par l'implosion à l'immersion calculée correspond à une explosion de 6 tonnes de TNT, que l'eau est entrée à la vitesse de

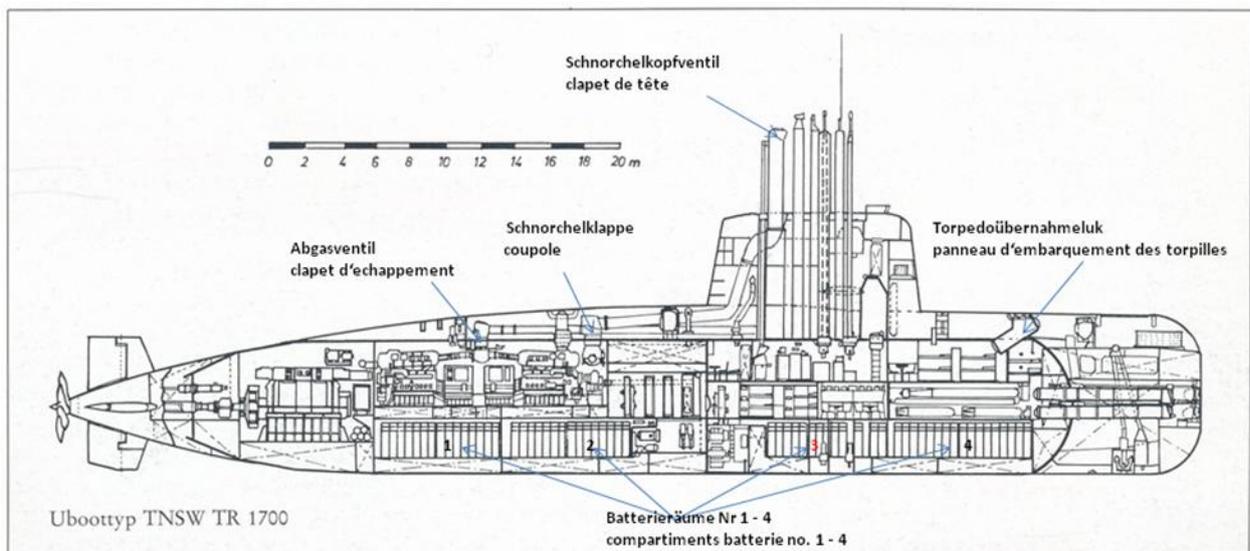
Le commandant a signalé à 00h30 qu'au schnorchel de l'eau était entrée dans le compartiment batterie n°3, créant un court-circuit et un incendie. Dans une mer avec des vagues de 7 à 10m, la tête du schnorchel est constamment recouverte et le clapet de tête, commandé par électrodes, bat continûment pour empêcher que l'air aspiré ne contienne trop d'eau. Via le clapet de tête, le mélange air/eau arrive, sur le type TR1700, dans un séparateur où l'eau est évacuée et l'air envoyé vers les moteurs diesel. Une pompe à piston évacue l'eau du séparateur et la rejette hors du bord. En cas de présence d'eau en quantité supérieure à ce que peut retenir le séparateur et évacuer la pompe, un automatisme ferme la coupole, le clapet d'échappement et les diesels s'arrêtent ; la ligne d'alimentation en air et les échappements se remplissent alors alourdissant brutalement le sous-marin. Ce n'est seulement que si plusieurs composants de cette chaîne fonctionnelle n'agissent pas correctement ou sont inopérants que le séparateur peut déborder et l'eau passer par le conduit d'air jusqu'au compartiment des diesels et aller dans la cale. Comment l'eau a-t-elle pu arriver dans le compartiment batterie numéro 3 situé à l'avant reste une énigme ; ceci semble pourtant être arrivé...

En cas d'incendie batterie en temps de paix, le commandant fera surface et ouvrira le panneau supérieur du massif. Cependant le « San Juan » est resté en plongée. Pourquoi ? Si l'on considère qu'un sous-marin moderne, dont la coque, en forme de cigare, est optimisée pour la navigation en plongée roule énormément (au-delà de 45° de chaque bord) par grosse mer en surface, on peut, a minima, comprendre cette décision : pour des réparations dangereuses dans l'espace confiné d'un compartiment batterie (effectuer les coupures des éléments en avarie dans les compartiments 3 puis 4 et, le cas échéant, intervenir sur d'autres matériels), on a besoin de calme que l'on ne trouve, selon l'état de la mer, qu'à partir d'une immersion de 80 à 100 m. Il est certain que le compartiment batterie a été asséché et ouvert avant de commencer le travail de sectionnement. Sept heures après le premier compte-rendu de l'incendie batterie, arrive le dernier compte-rendu du commandant indiquant que le « San Juan » continuait sans problème sa navigation en plongée (sur les deux demi-batteries arrière).
